A Ignazio Marino  
Sindaco di Roma Capitale  
Piazza del Campidoglio, 1  
00186 – Roma

Roma, 11 luglio 2015

## Valutazioni sullo stato delle aiuole

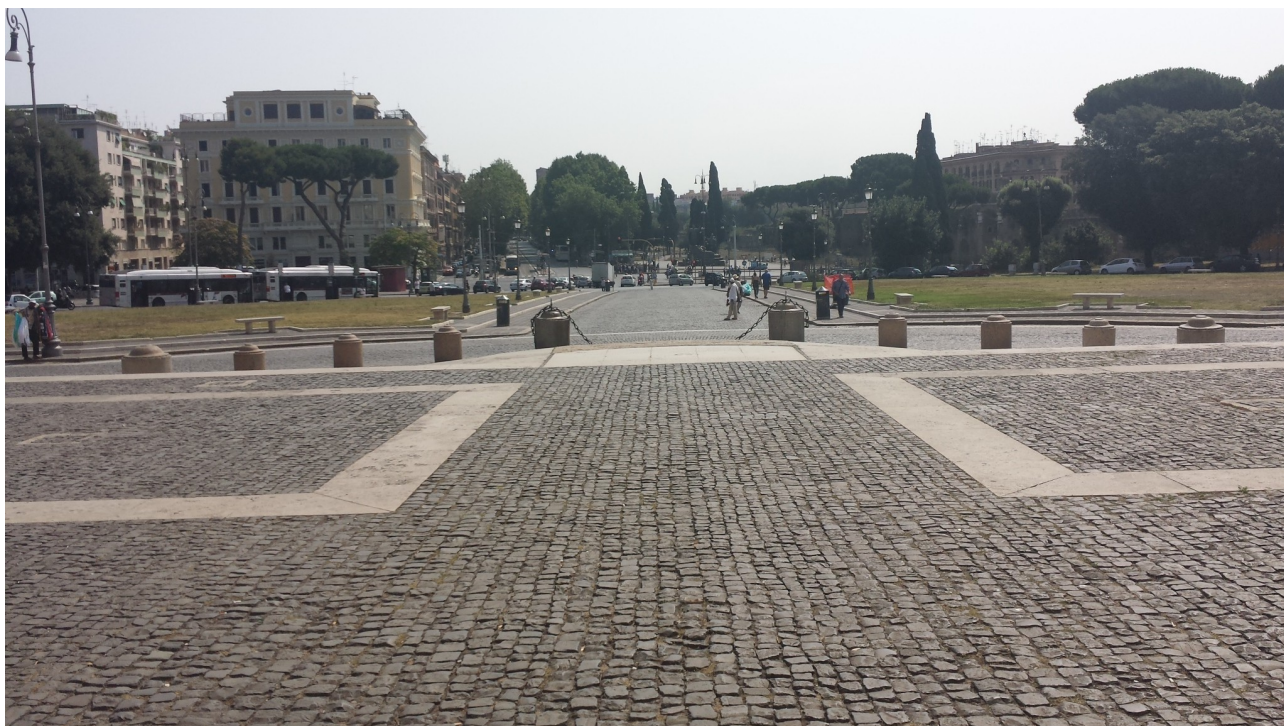
Foto 1.

Come ben sa durante la Festa della Solidarietà abbiamo occupato l'area delimitata dall'aiuola meridionale della piazza (nella foto 1. è quella a destra).

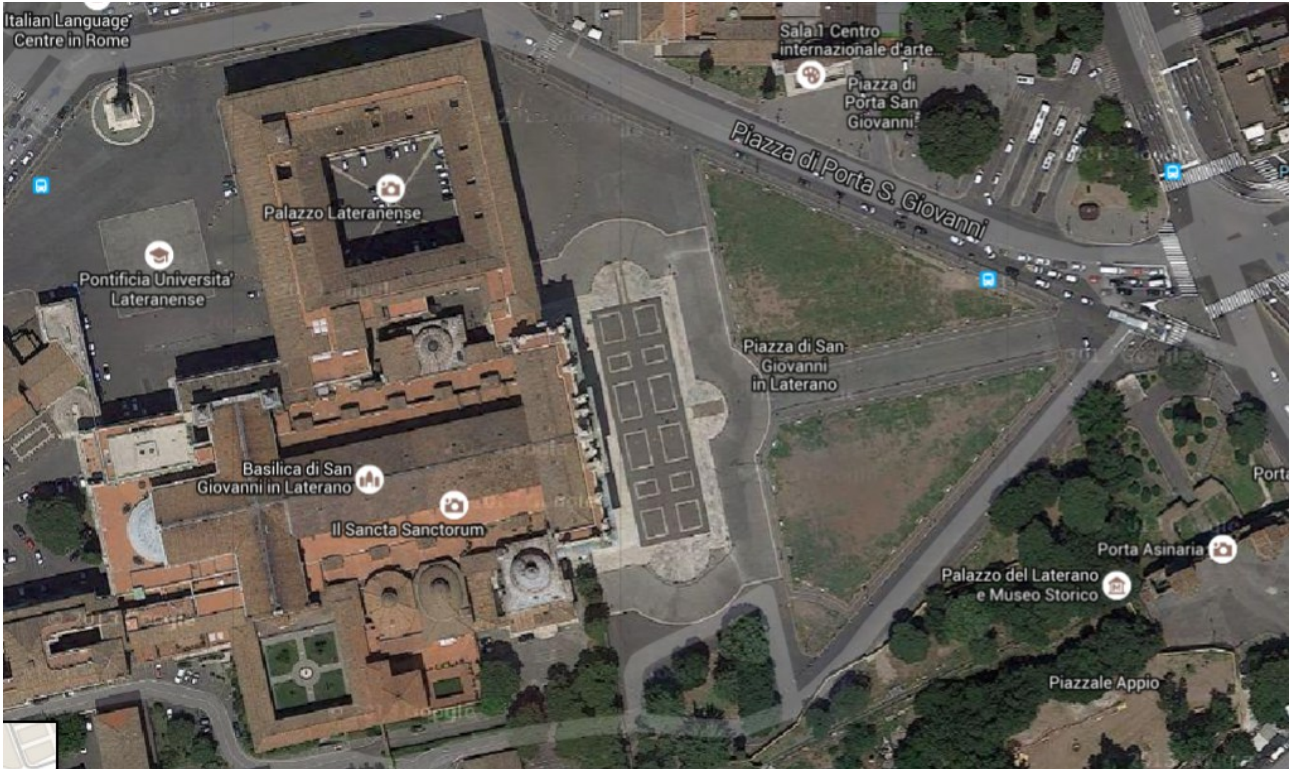
Foto 2.

Entrambe le aiuole si presentano totalmente prive di una manutenzione ordinaria. Il manto erboso, laddove presente, appare non coltivato né irrigato, quindi in più punti ingiallito e secco. Persino l'immagine dal satellite (foto 2.) rivela uno stato di degrado sconcertante che fa pensare più ad uno "sterrato" che ad una aiuola di verde pubblico collocata in una piazza importante di una Capitale europea (consideriamo poi che tale immagine, desunta da Google Maps, è accessibile a livello planetario, costituendo una imbarazzante prova di negligenza da parte di chi di dovere).

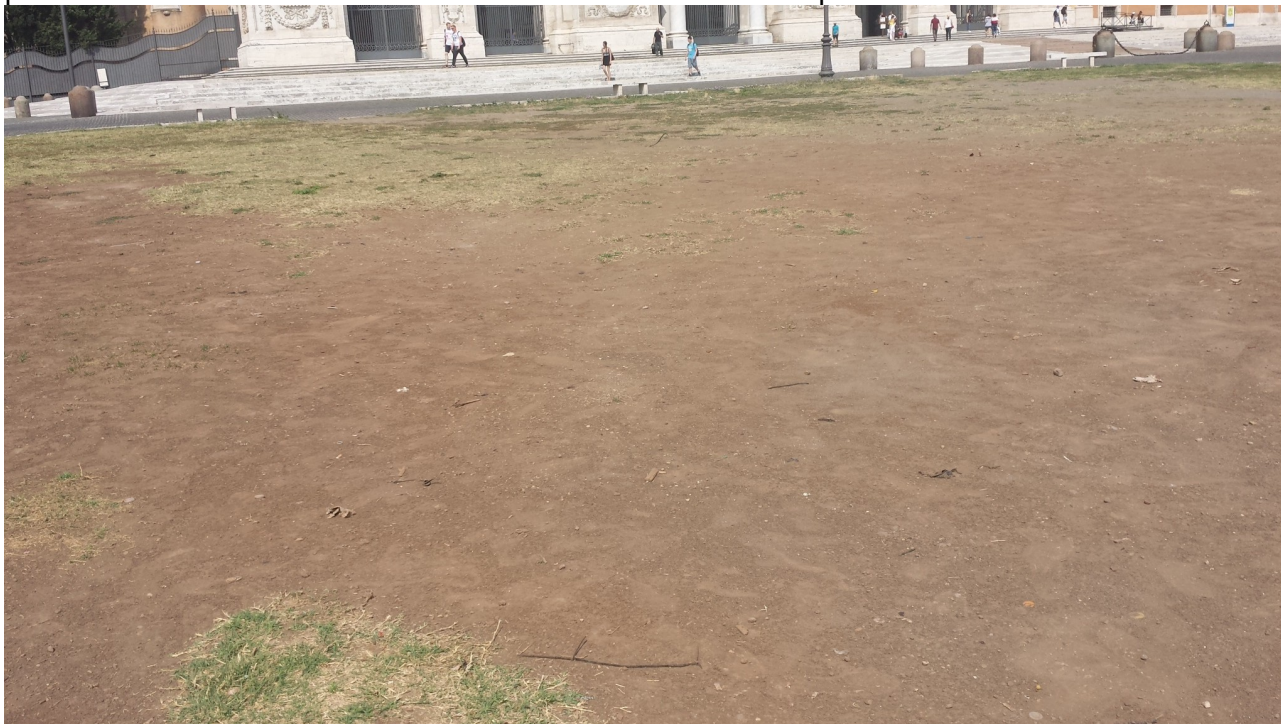
Foto 4.

Lo sterrato delle aiuole si presenta come un terreno compatto e in più punti indurito dal calpestio, quindi ovviamente non coltivabile. Tuttavia la natura del terreno, laddove non ricoperto dalle erbe che crescono spontanee, gli fa assumere una caratteristica polverosa (aiuola meridionale, foto 4.), per cui anche una minima corrente di vento solleva nuvole irrespirabili.

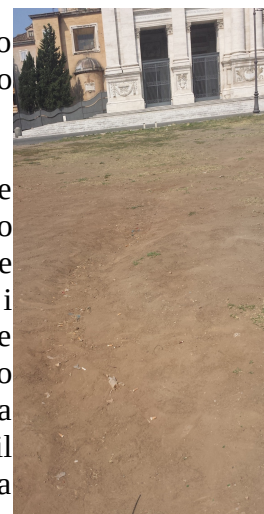
Foto 5.

Le piogge, inoltre, hanno creato in diversi punti un dilavamento che per effetto dell'inclinazione del terreno ha aperto profondi solchi di raccolta e scorrimento delle acque (aiuola meridionale, foto 5.)

Le problematiche fin qui riportate si sono rivelate in tutta la loro gravità durante la Festa della Solidarietà. Il giorno 24 giugno due violenti acquazzoni hanno trasformato l'aiuola in fanghiglia; durante le giornate successive diverse famiglie hanno avuto problemi ad accedere con passeggini e carrozzine per i bambini, così come anche con sedie per disabili, a causa degli avvallamenti e solchi presenti sul terreno; la polvere, sollevata dal vento e dal continuo calpestio dei presenti, ha costretto svariate persone del Circolo Anziani di Via La Spezia e alcune famiglie con bambini ad abbandonare la Festa. Infine, il disagio della polvere si è fatto presente anche durante il pasto consumato alla Mensa Solidale.

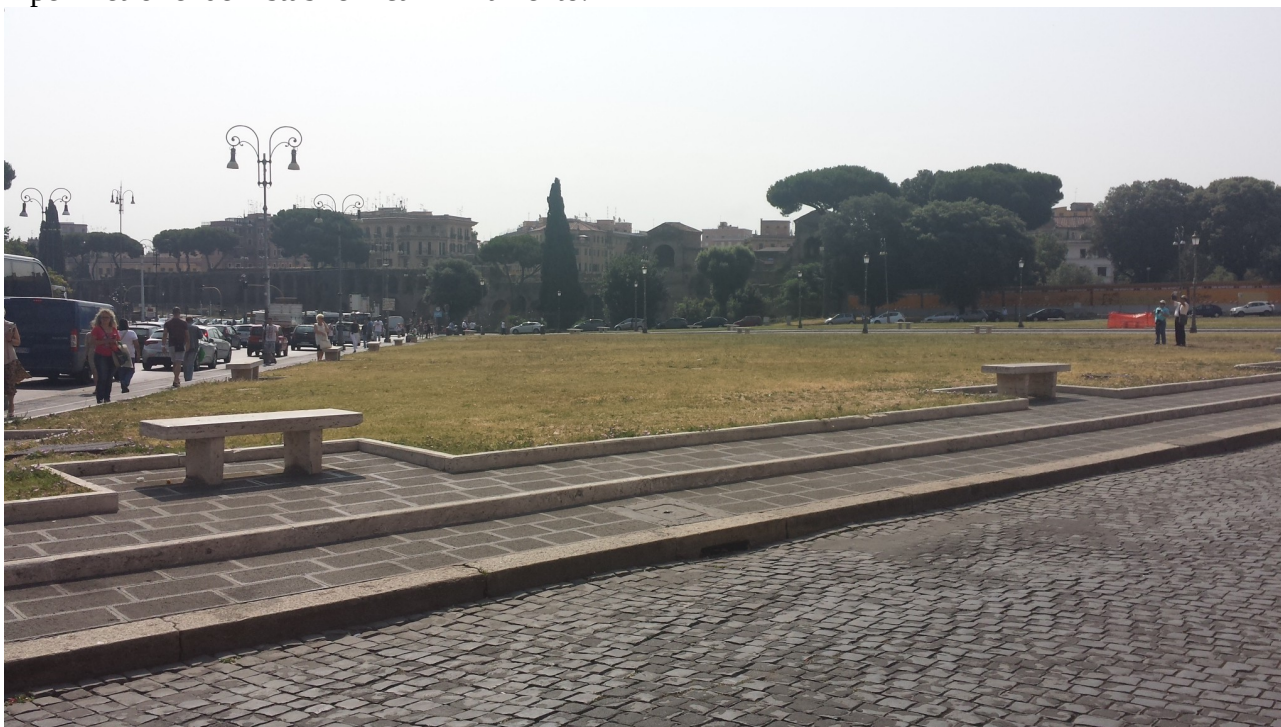
Foto 6.

Mancano scivoli e passaggi per carrozzine e portatori di handicap. Entrambe le aiuole sono fortitizi circondati da ben tre muri di cinta (aiuola settentrionale, foto 6.). Lo spazio tra un gradino e l'altro non consente l'agevole passaggio di una carrozzina e il diverso andamento delle inclinazioni lungo il perimetro rende instabile il camminamento.

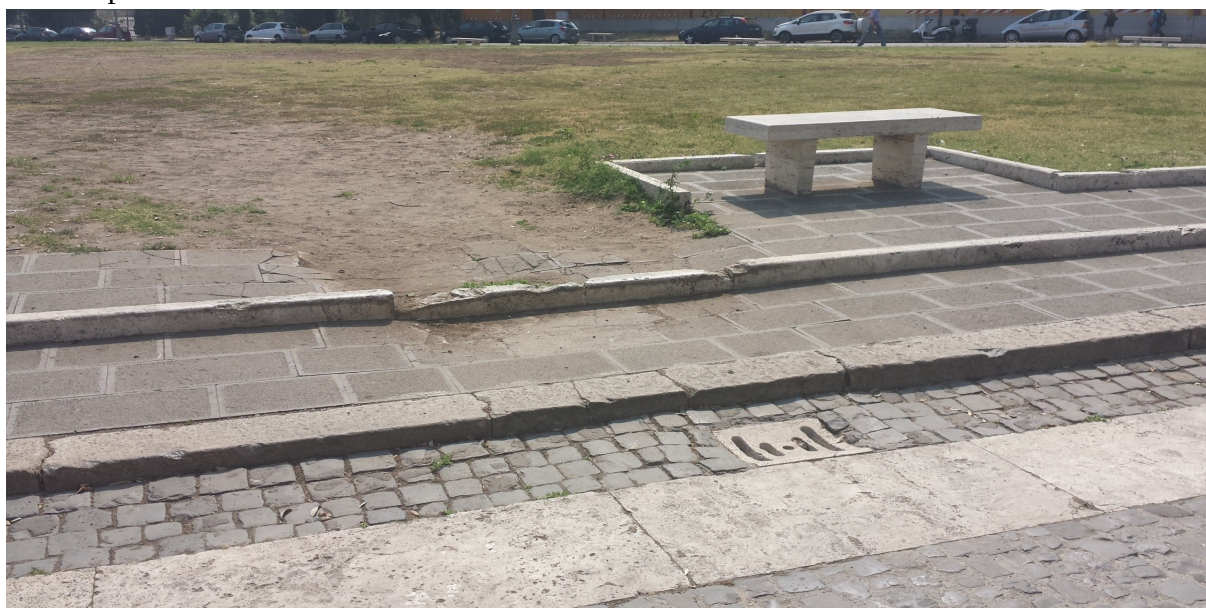
Foto 7.

La manutenzione di alcuni settori, che presentano pericolose e non segnalate compromissioni della pavimentazione (aiuola meridionale, foto 7.), è scadente. Per i non vedenti tali mancanze di attenzione possono trasformarsi in ostacoli insormontabili.

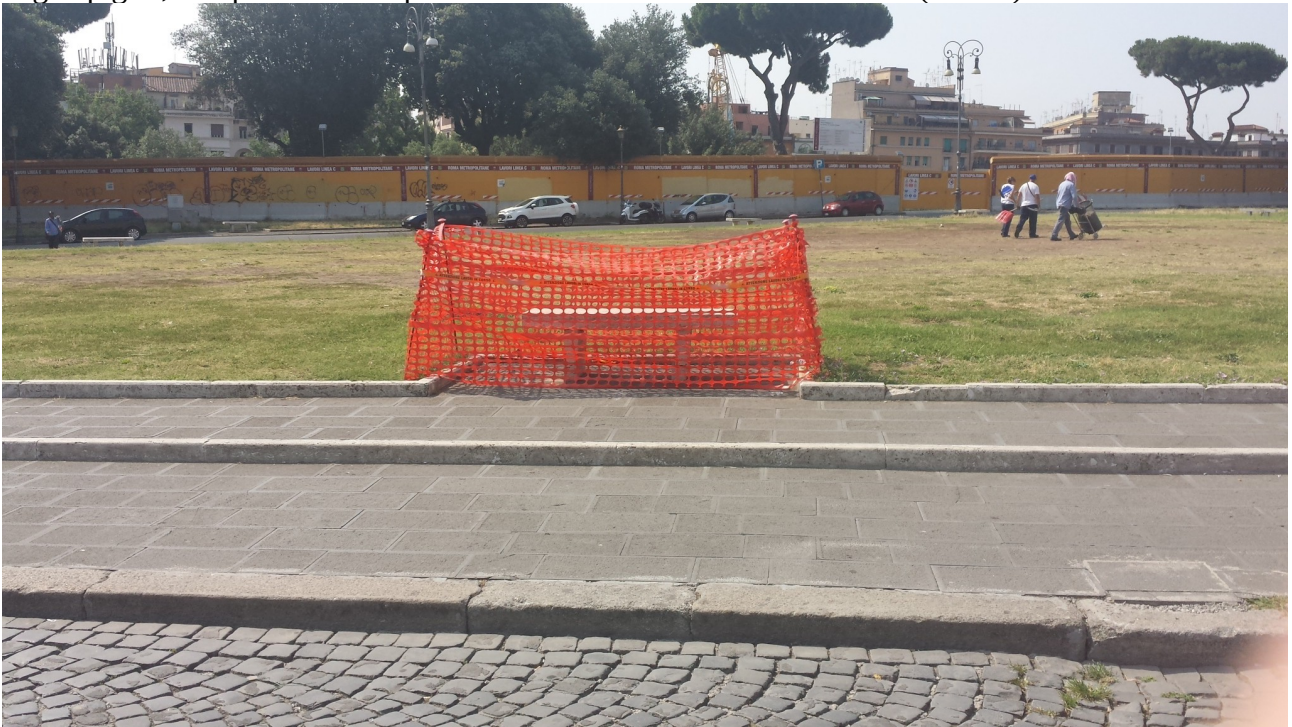
Foto 8.

Le panchine, essenziali, banali e scomode, pensate in un'epoca differente con caratteristiche da tardo impero romano, sono facilmente soggette a scollamenti degli attacchi marmorei e a rotture degli spigoli, con possibilità di procurare danni o ferite a chi vi si siede (foto 8.).

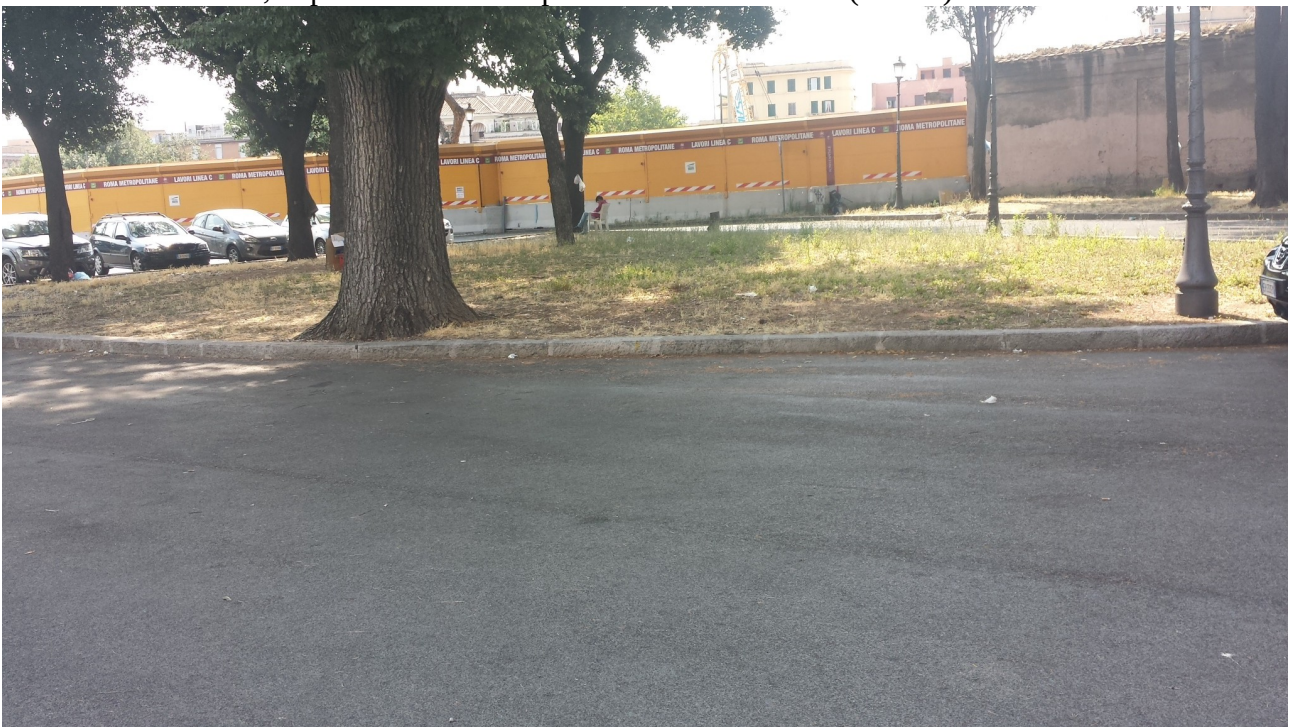
Foto 9.

C'è da osservare che l'intera piazza è sempre esposta al sole durante la giornata e che per tale ragione risulta impossibile, d'estate, l'utilizzo delle panchine per sosta, relax o semplice osservazione del panorama, manifestandosi così la sostanziale inutilità degli accessori. In alcuni punti, come l'aiuola alberata al margine superiore del settore meridionale, dove si potrebbero godere la frescura e l'ombra, le panchine sono sorprendentemente assenti (foto 9.).

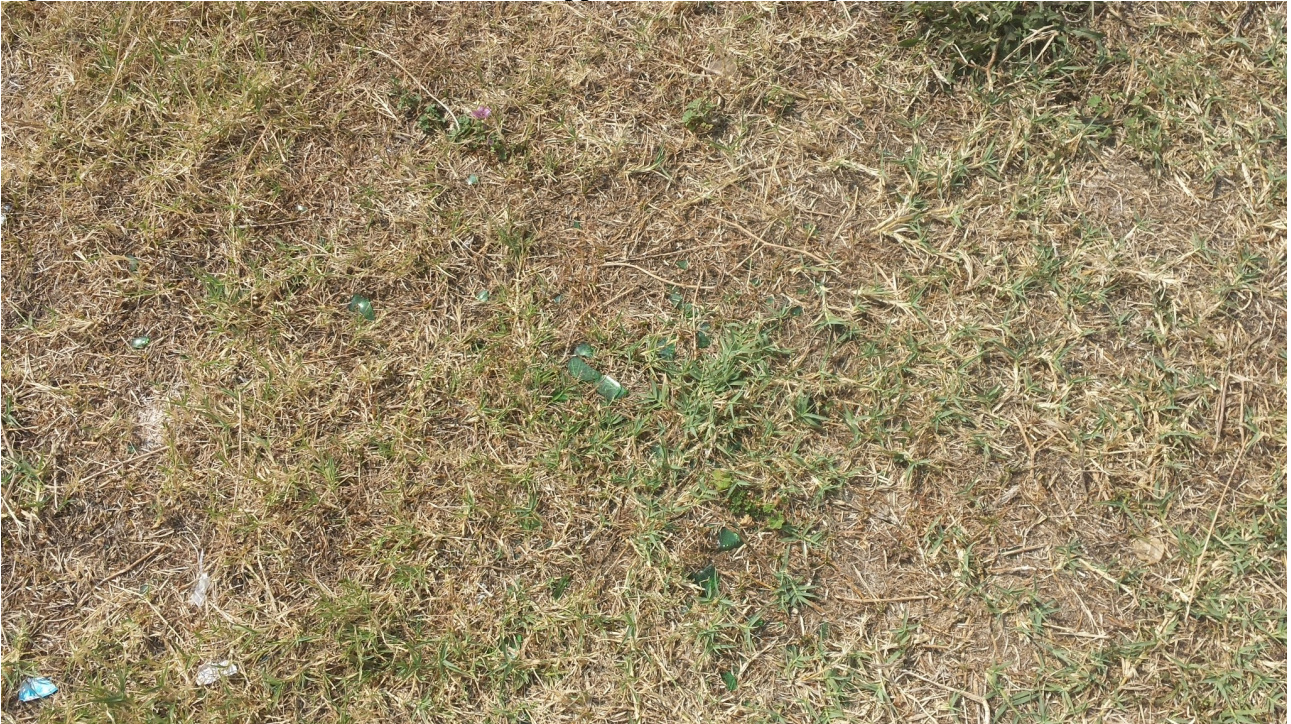
Foto 10.

Tra le erbe che crescono spontanee sullo sterrato (ma anche sul medesimo sterrato) è facile rinvenire cocci di vetro, perlopiù di bottiglie rotte (aiuola settentrionale, foto 10.), frammenti taglienti che affiorano dal terreno, ovvero tappi metallici di bottiglia.

In caso di caduta accidentale, per esempio di un bambino, tali oggetti taglienti potrebbero costituire un serio pericolo per la salute, come giustamente mi è stato fatto osservare da una mamma.

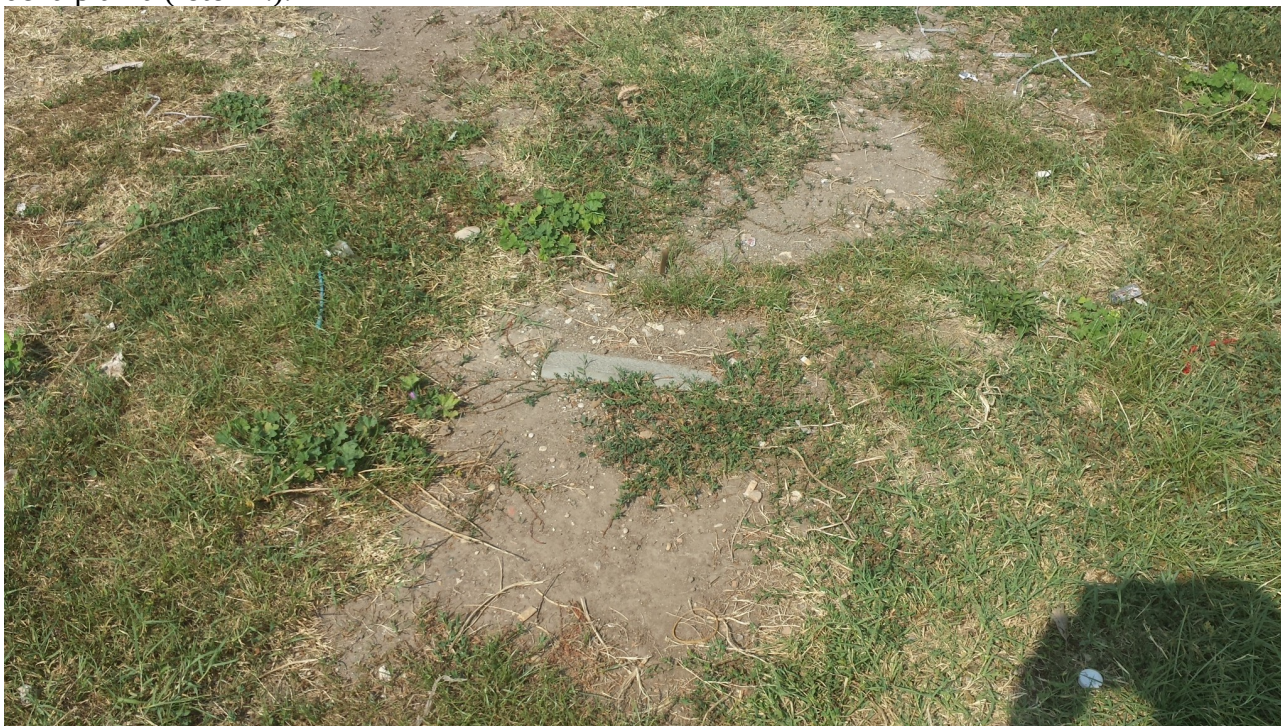
Foto 11.

Si può osservare, per esempio, l'affioramento tra le erbacce dello sterrato dell'aiuola settentrionale di un corpo grigiastro che parrebbe lo spigolo di una piastrella simile a quelle della pavimentazione della piazza (foto 11.).

Non è difficile prevedere che persone con ridotta vista o mobilità o bambini, solo per fare qualche esempio, davanti a tali pericolosi affioramenti potrebbero risultare vittime di cadute, anche rovinose. La tutela della salute dei soggetti più deboli deve diventare un *must* per tutti.

L'incuria dello sterrato, oltre a inevitabili problemi di ordine pratico, produce però la non fruibilità da parte dei soggetti svantaggiati, così come una serie di pericoli i quali, allo stato attuale, **richiederebbero l'assunzione di opportuni provvedimenti per vietarne l'accesso** almeno fino alla rimozione dei pericoli stessi.

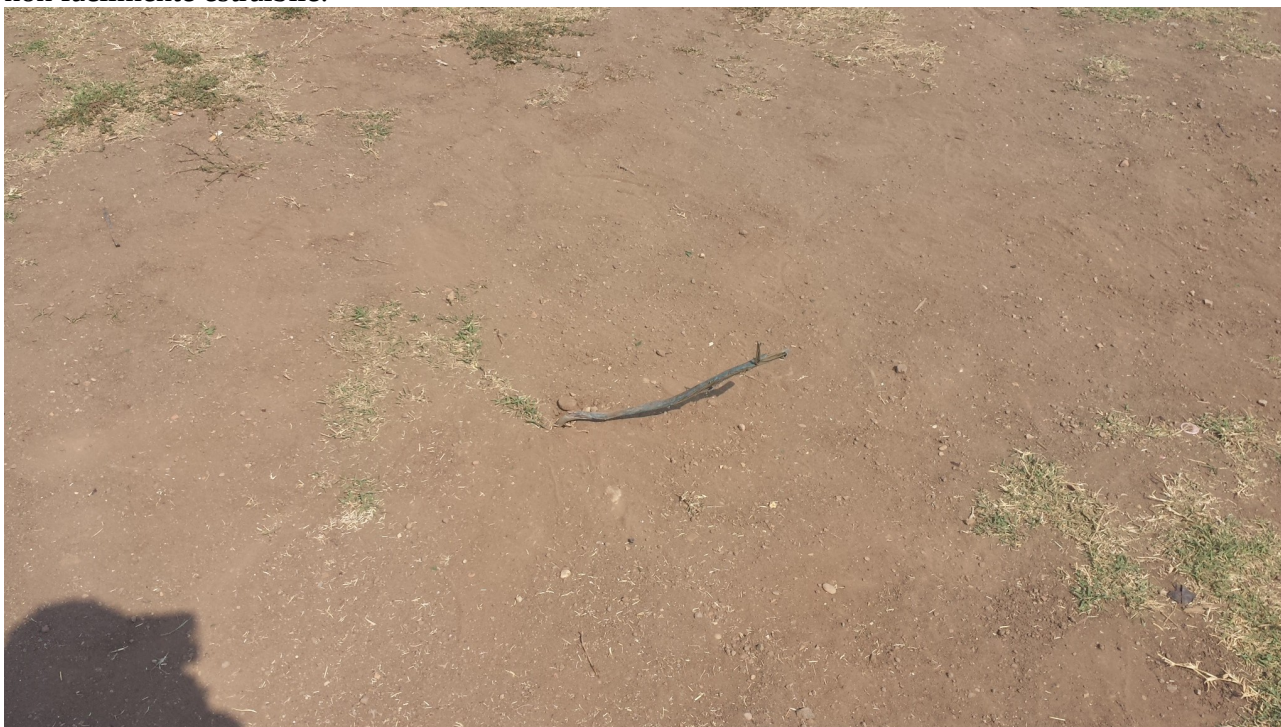
Foto 12.

Dallo sterrato dell'aiuola meridionale emerge invece un cavo in apparenza di acciaio a tratti ricoperto da una guaina di plastica deteriorata (foto 12.). Il cavo pare ben conficcato nel terreno e non facilmente estraibile.
